ANDREAS REEH | JOCHEN THORNS

# Filderstadt: Brand eines Photovoltaik-Stromspeichers

Erkenntnisreicher Einsatz bei einer neuen Technologie

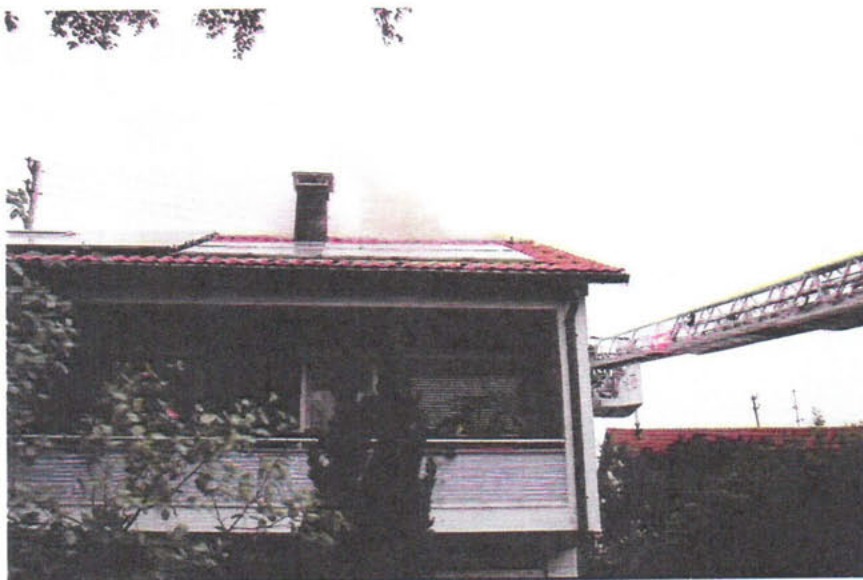
Ansicht des Brandobjektes von der Straßenseite aus. Auf dem Dach sind Photovoltaik- sowie Solarthermiemodule zu erkennen.

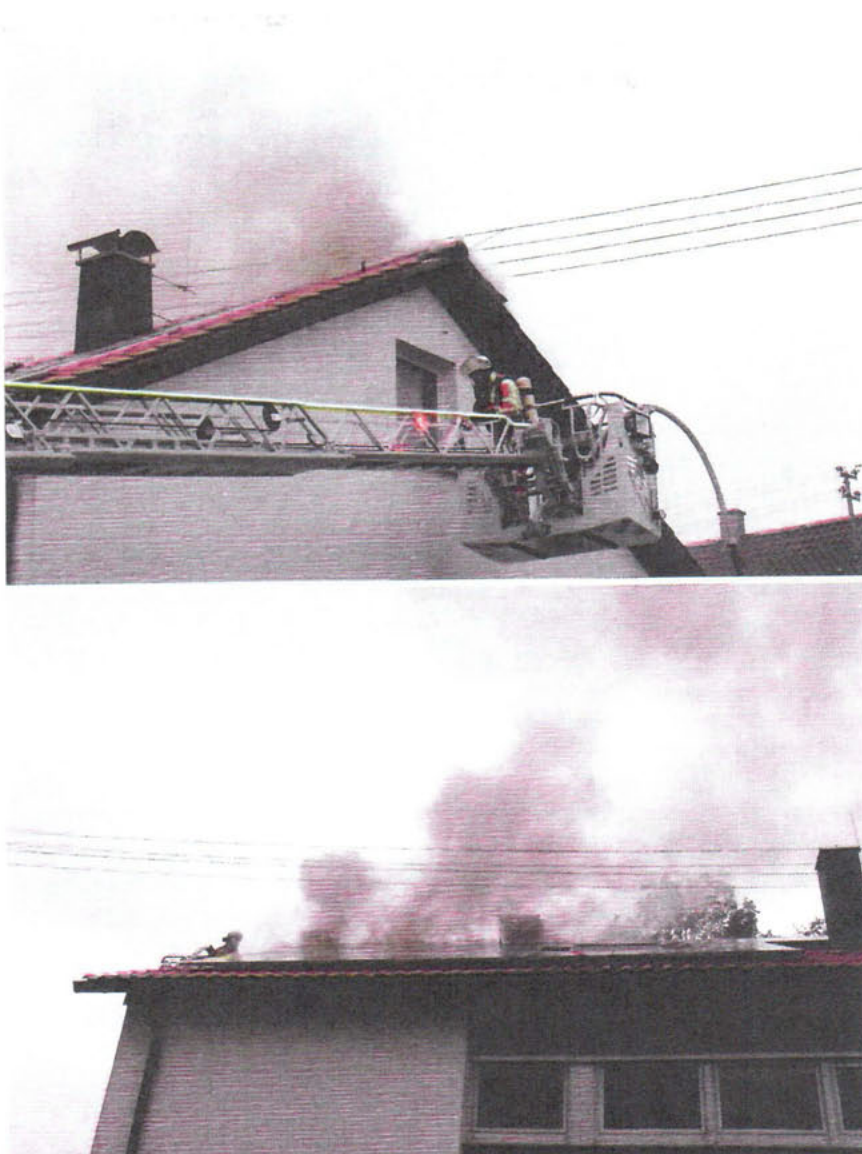
oben: Stirnseite des Gebäudes. Das Fenster ist das Giebfenster des Dachbodens. Gut zu erkennen sind die Strom-Hausanschlussleitungen über Dachständer.

unten: Anblick des Gebäudes von der Hofseite

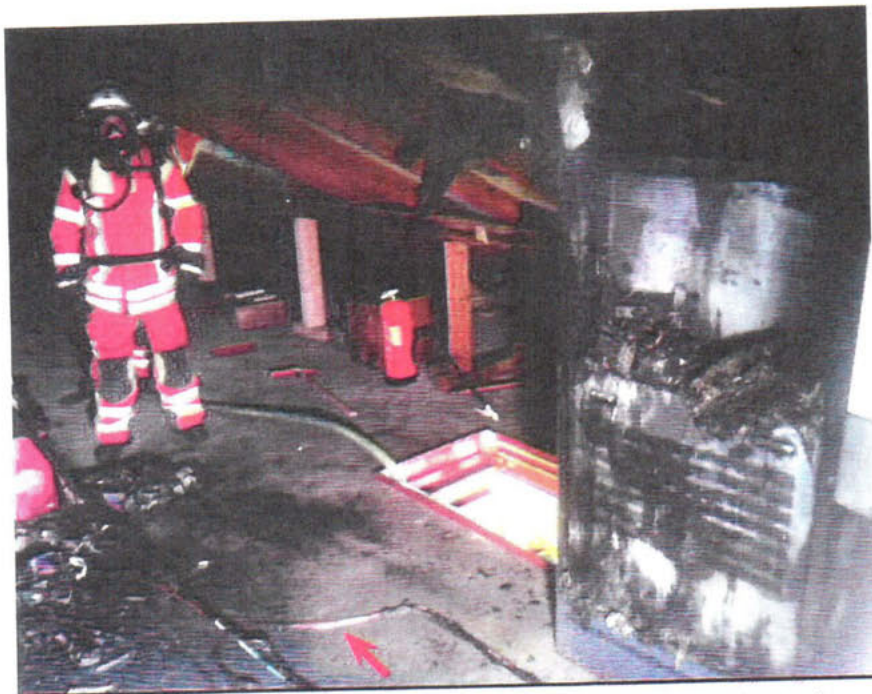
Blick auf den Dachboden. Rechts ist der ausgebrannte Photovoltaik-Stromspeicher zu erkennen, dahinter die Zugangstreppe (»Dachbodenleiter«). Im Vordergrund liegt die durch das Feuer beschädigte Hauptanschlussleitung der Hausinstallation (Pfeil).

Parallel zu den Löschmaßnahmen wurde zuerst die Hauptstromleitung am Hausanschlusskasten, der sich ebenfalls im Dachboden befand, abgeklemmt. Dies war notwendig, da die Stromzuführung aus dem öffentlichen Netz über einen Dachständer erfolgte, deren Anschlussleitungen sich ebenfalls im Dachboden befanden. Außerdem gab es das Problem, dass sich der Photovoltaik-Stromspeicher auf dem Dachboden direkt oberhalb der im Treppenraum befindlichen Elektrohauptverteilung des Hausnetzes befand und Löschwasser aus dem Dachboden über einen Installationsschacht vom Dachboden in die Hauptverteilung floss. Die vom Angriffstrupp auf dem Dachboden gefundene, durch Brandeinwirkung nicht mehr isolierte Elektroleitung war – wie sich nachträglich herausstellte – Teil der Hausinstallation.

Bei der Nachbetrachtung dieses Einsatzes stellten sich die Verfasser die Frage, ob die Gefahr der Elektrizität im Bereich der elektrischen Hausinstallationen unterschätzt wird. Denn der Innenangriff wurde in diesem Fall »nur« wegen der Gefahr der Elektrizität aufgrund der vorhandenen Photovoltaikanlagen-Bestandteile im Dachboden und der vorherrschenden Nullsicht abgebrochen. Denn nur Glück verhinderte einen Dienstunfall: Denn der Atemschutztrupp, der zu Beginn des Einsatzes im Dachboden tätig war, hatte mit ziemlicher Wahrscheinlichkeit Kontakt mit der auf dem Dachboden liegenden, teilweise abisolierten Hauptstromleitung gehabt. Es kam jedoch vermutlich nur des-

halb nicht zu einem Stromunfall, da die Sicherungen im Hausanschlusskasten am Dachständer glücklicherweise schon ausgelöst hatten.

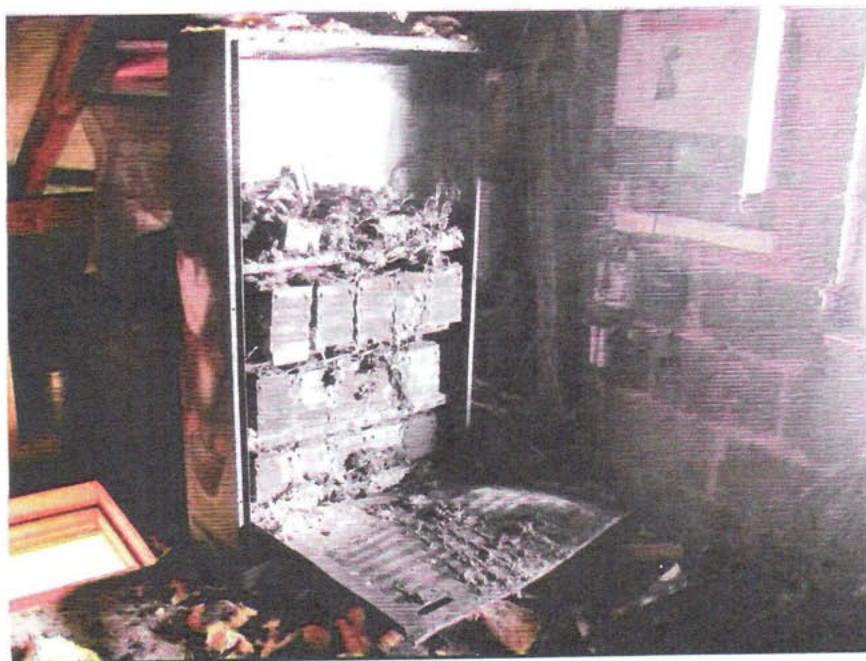
Der Photovoltaik-Stromspeicher war direkt neben der Dachbodenleiter montiert. Der Wechselrichter und die DC-Freischaltstelle befanden sich hinter dem Photovoltaik-Stromspeicher an der gemauerten Giebelwand.

Hinter dem ausgebrannten Photovoltaik-Stromspeicher sind der Wechselrichter und die DC-Freischaltstelle an der Giebelwand zu sehen.

Die polizeilichen Ermittlungen unter Einschaltung eines technischen Gutachters gehen hinsichtlich der Brandursache von einem technischen Defekt im Photovoltaik-Stromspeicher aus. Nach Angaben des Gutachters kann die genaue Brandausbruchsstelle aufgrund des hohen Zerstörungsgrades des Photovoltaik-Stromspeichers allerdings nicht mehr festgestellt werden; Aussagen des Anlagenerrichters, dass die Brandursache ein Defekt in der Steuerelektronik gewesen sei, können nach Angaben des Gutachters nicht bestätigt werden.

Aus Sicht der Autoren sind brandschutztechnische Vorgaben für die Installation von Photovoltaik-Stromspeichern notwendig. Weder die Muster-Leitungsanlagen-Richtlinie (MLAR) noch andere (Sonder-) Bauvorschriften und auch nicht die verbandsübergreifend, unter Federführung des Bundesverbandes Solarwirtschaft herausgegebene Broschüre »Brandschutzgerechte Planung, Errichtung und Instandhaltung von PV-Anlagen« behandeln dreizeit die (neue) Problematik der Photovoltaik-Stromspeicher. Analog zu den Hinweisen in der Broschüre zur Installation von Wechselrichtern und Generatoranschlusskästen (Montage nur auf nichtbrennbaren Materialien und oberhalb der möglichen Hochwasserlinie) sollte auch der Standort eines Photovoltaik-Stromspeichers entsprechend beschrieben werden. Es sollte zudem darauf geachtet werden, dass die Leitungsführung der Muster-Leitungsanlagen-Richtlinie entspricht und die Anlage insofern zugänglich ist, dass wirksame Löscharbeiten gemäß Paragraph 14 Muster-Bauordnung möglich sind. Dies bedeutet, dass insbesondere durch die baulichen Gegebenheiten und die Anordnung der Anlagenbestandteile die Möglichkeiten geschaffen werden, die Mindestabstände nach VDE 0132 einhalten zu können. Im konkreten Fall war es außerdem so, dass der brennende Photovoltaik-Stromspeicher die Zugänglichkeit des Wechselrichters und der DC-Freischaltstelle verhinderte. Dies sollte vermieden werden.

Empfehlenswert ist zudem die Überwachung des Aufstellortes der Photovoltaik-Anlagenkomponenten durch Rauchwarnmelder, um ein Schadenfeuer frühzeitig zu erkennen. Im konkreten Fall führte gerade die frühzeitige Entdeckung – allerdings ohne Rauchwarnmelder – zur Schadenminimierung, indem die Einsatzkräfte ein Übergreifen der Flammen auf die Umgebung des Photovoltaik-Stromspeichers und damit einen möglichen Dachstuhlbrand erfolgreich verhindern konnten. Dazu beigetragen hat allerdings auch, dass sich auf dem Dachboden bis auf wenige Kartons kaum Brandlast befunden hat – ein Zustand, der sicher nur selten der Fall ist, der aber zeigt, wie wichtig Abstände zur Vermeidung einer Brandausbreitung sind.

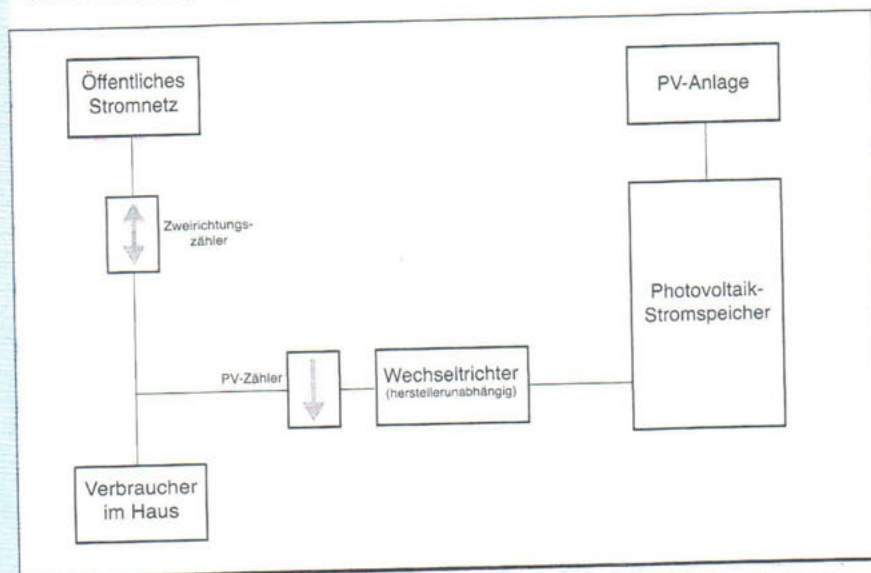
Schema des Einbaus eines DC-gekoppelten Photovoltaik-Stromspeichers in eine Photovoltaikanlage (PV-Anlage bezeichnet insbesondere die Photovoltaik-Module).

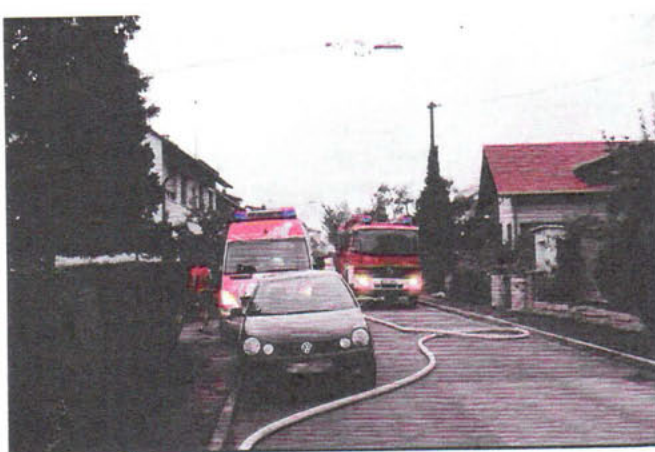
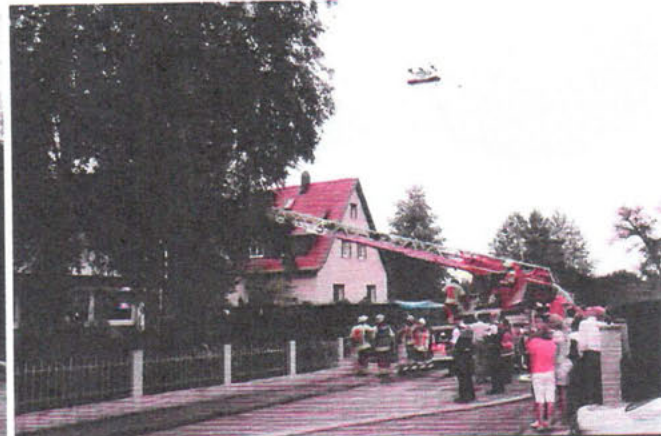
links: Die Einsatzstelle lag in einer Wohnstraße. Im Vordergrund steht das MZF. rechts: Blick auf die Einsatzstelle
