# Ehningen: Brand einer Hochvoltbatterie auf einem Prüfstand

## Schneller Löscherfolg mit F-500 – Interessante Löschwasseranalyse

**Eine Hochvolt-Pkw-Batterie brannte** auf einem Klimaprüfstand in Ehningen (Baden-Württemberg). Der Brand ist durch die Einsatzkräfte schnell mit dem Löschmittelzusatz F-500 gelöscht worden. Der Beitrag beschreibt den Einsatzablauf und geht vor allem auf die Themen Löschwasserrückhaltung sowie Löschwasseranalyse ein.

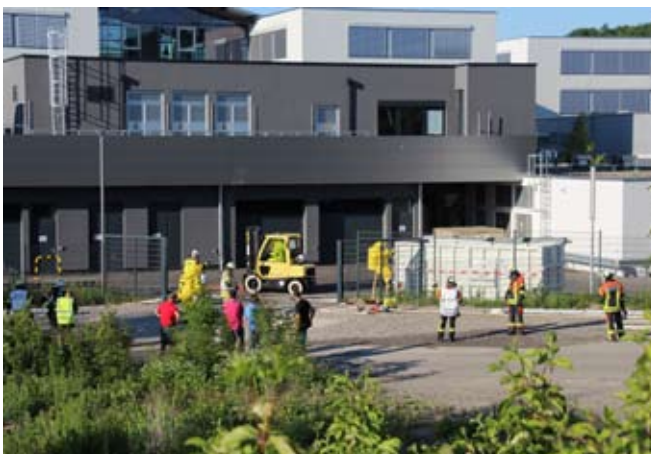
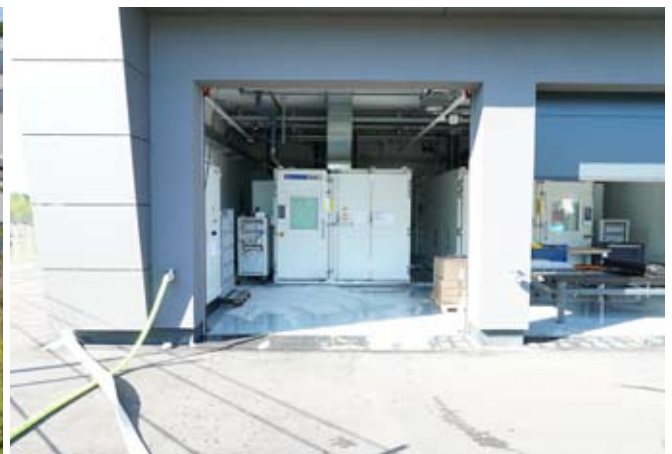
**links:** Überblick über die Einsatzstelle. Die Klimakammer 12 befindet sich in dem Gebäude ganz links (außerhalb des Bildes). Neben der Firmenzufahrt steht die flüssigkeitsdichte Abrollmulde. **rechts:** Blick auf die vom Brand betroffene Klimakammer 12 mit der C-Einspeisearmatur.

Der Löscheinsatz erfolgte direkt über die C-Einspeiseeinrichtung außen am Prüfraum. Auf diese Weise wurde die Klimakammer und die darin befindliche Hochvoltbatterie, deren Gehäuse vollstän-

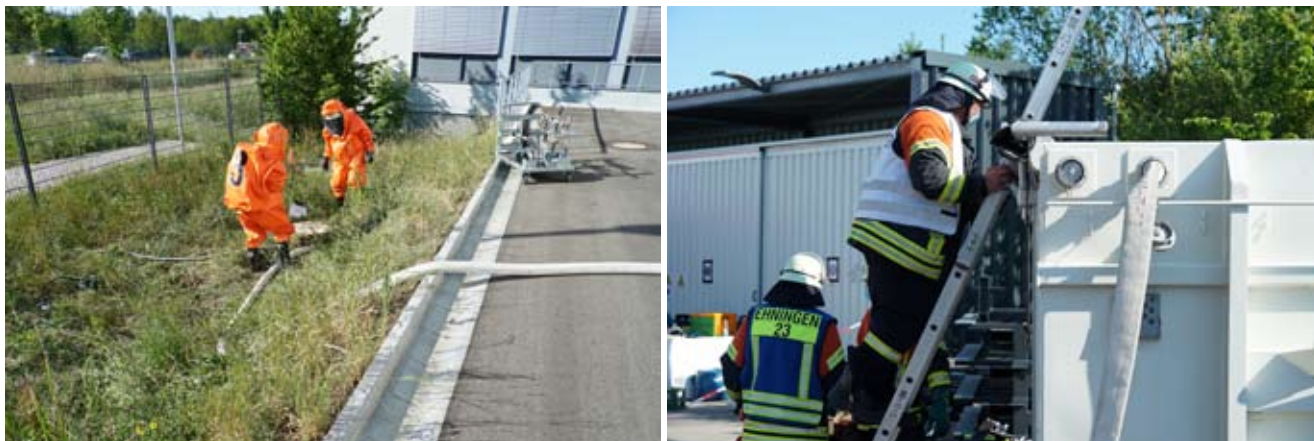
**links:** Das Löschmittelgemisch wurde zunächst im unterirdischen baulichen Fünf-Kubikmeter-Auffangbehälter aufgefangen ... **rechts:** ...und anschließend in den flüssigkeitsdichten Abrollbehälter des Unternehmens umgepumpt (hier bei der Vorbereitung der Umpumparbeiten).

klar, dass die vorhandene bauliche Aufanglösung mit einem Fassungsvermögen von fünf Kubikmetern nicht ausreichen wird. Als Alternative wurde das Umpumpen des aufgefangenen Löschmittelgemisches in die flüssigkeitsdichte Abrollmulde des Betriebes geplant. Nach dem Eintreffen des Umweltschutzzuges um 17.24 Uhr erhielt die Einheit folgende Aufgaben zugewiesen:

Die Kräfte des Umweltschutzzuges pumpen das Löschmittelgemisch aus dem Fünf-Kubikmeter-Auffangbecken in die Abrollmulde um. Insgesamt handelte es sich um sieben Kubikmeter Löschmittelgemisch.

- Die bisherige Löschwasserrückhaltung mit einem Fassungsvermögen von fünf Kubikmetern ist zu gering. Derzeit wird eine Lösung mit einer stationären Pumpe angestrebt, die das Löschwasser dann in die flüssigkeitsdichte Abrollmulde des Betriebes pumpt.

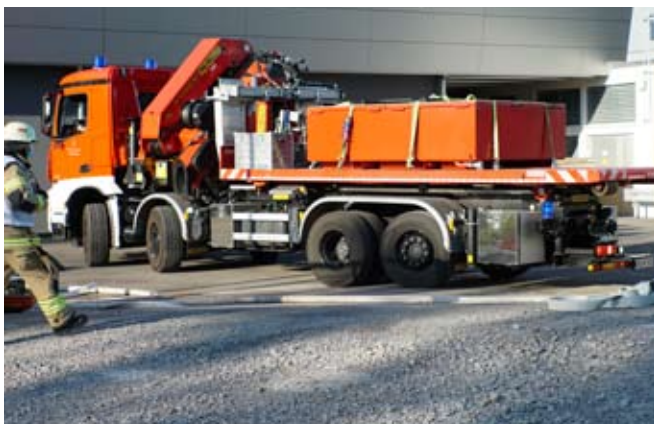
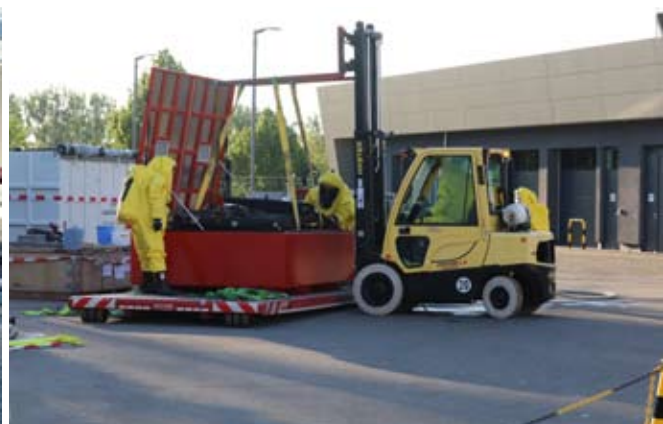
links: Mit seinem WLF brachte die WF Mercedes-Benz einen Batterie-Bergebehälter. rechts: Mittels Gabelstapler wurde die havarierte Batterie mitsamt dem Trägergestell in den Bergebehälter eingebracht.

Während zunächst das Auffangen und das Umpumpen des Löschmittelgemisches im Vordergrund der Maßnahmen stand, rückte später die Bergung der havarierten Hochvoltbatterie in den Mittelpunkt. Die Hochvoltbatterie konnte erst um 18.31 Uhr am Prüfstand abgeklemmt und extern stromlos geschaltet werden. Ab 19.30 Uhr sicherten die Einsatzkräfte die abgelöschte Batterie in einem mit einem Wasser-F-500-Gemisch gefüllten Bergebehälter der Werkfeuerwehr Mercedes-Benz Sindelfingen, in dem sie mittels eines Gabelstaplers umgesetzt worden war. Die Arbeiten nahmen etwa eine halbe Stunde in Anspruch. Dabei entzündete sich die Batterie nicht erneut. Die Arbeiten erfolgten unter Chemikalienschutzanzug.

- Da die Batterie nur von oben in den Sicherheitsbehälter der Werkfeuerwehr eingebracht werden konnte, wird über die Beschaffung eines speziellen Abrollbehälters, der auch für Fahrzeuge geeignet ist, nachgedacht.
